# Tilstandsrapporter

Kirkevænget 221 - 240

# Tilstandsrapport

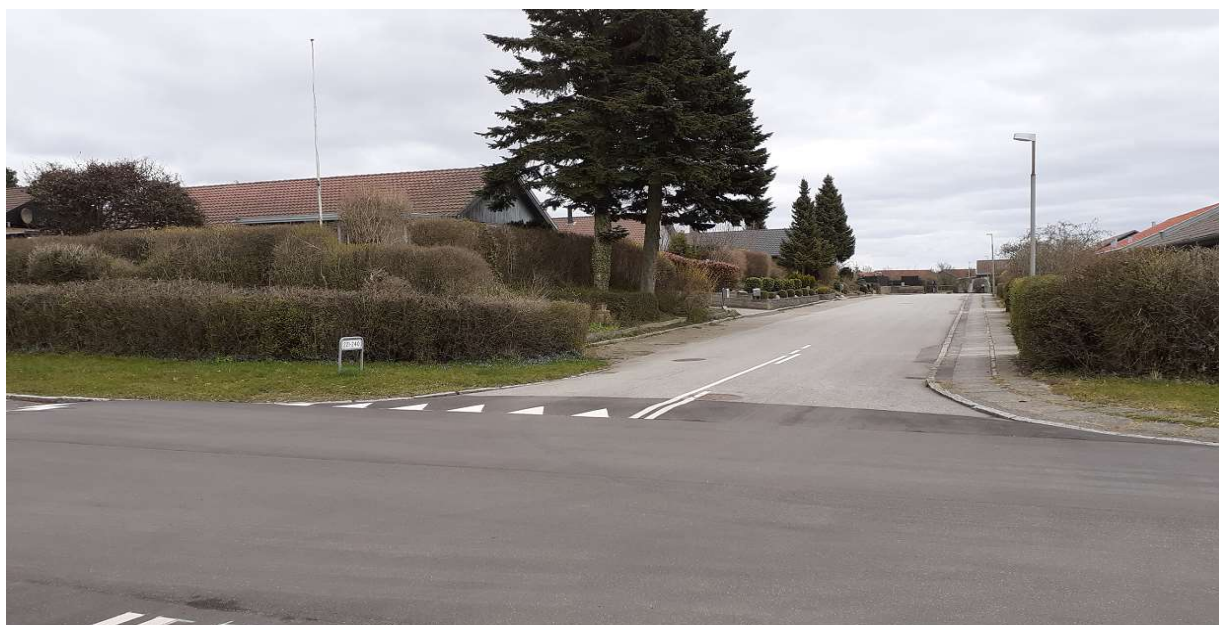
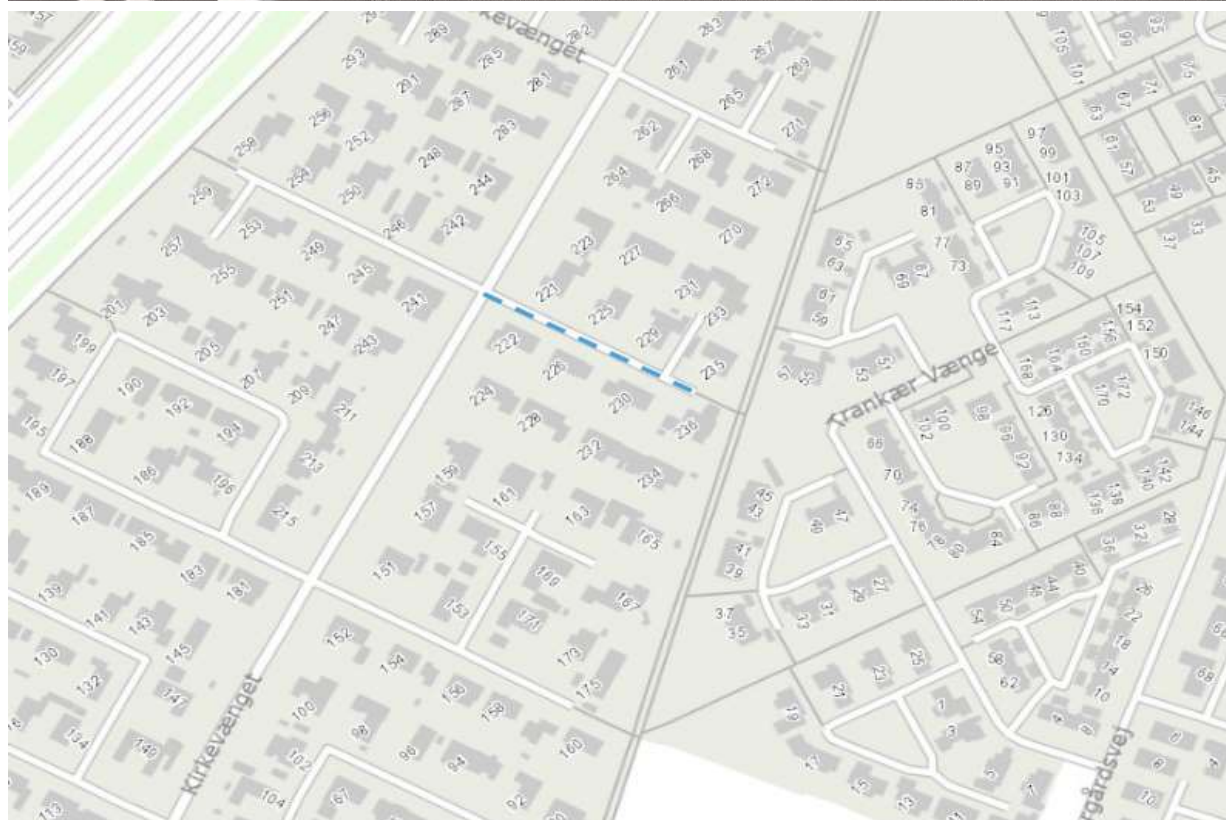
| Beskrivelse af vejanlægget | Vej mod øst fra Kirkevænget stamvej.<br>Granitkantsten og Fortov i højre vejside .<br>P-areal med SF-sten og granitkantsten i venstre vejside. |
