# Tilstandsrapporter

## Stallinggårdvej

# Tilstandsrapport

| Vejnavn | Stallinggårdvej |

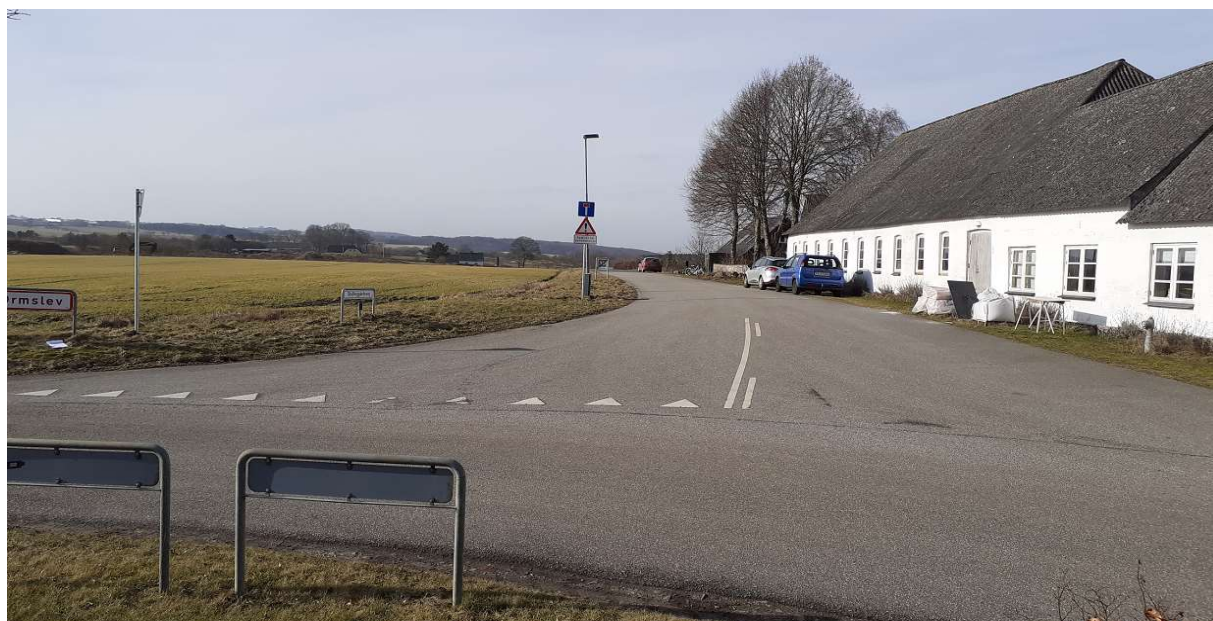
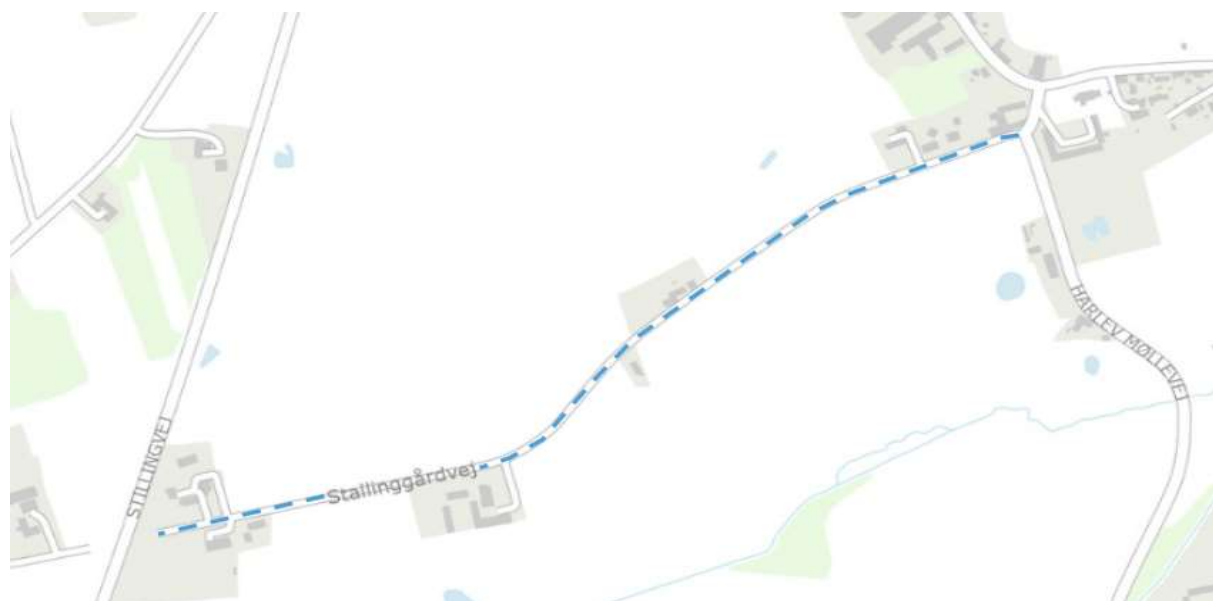
| Beskrivelse af vejanlægget | <p>Blind vej fra Harlev Møllevej mod vest til Stillingvej.</p> <p>Ældre vejanlæg i landområde. De første 68 meter med AB og resten af strækningen med OB fra 2016.</p> |
