# Tilstandsrapporter

## Grønhøjvej Nordlig forbindelsesvej

# Tilstandsrapport

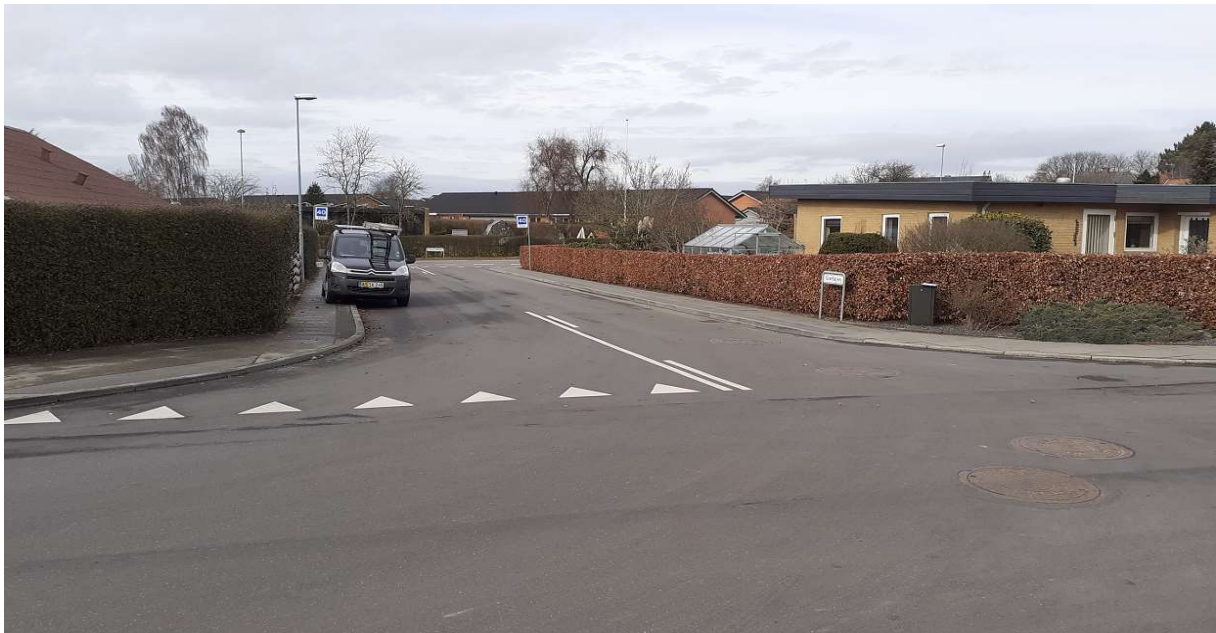
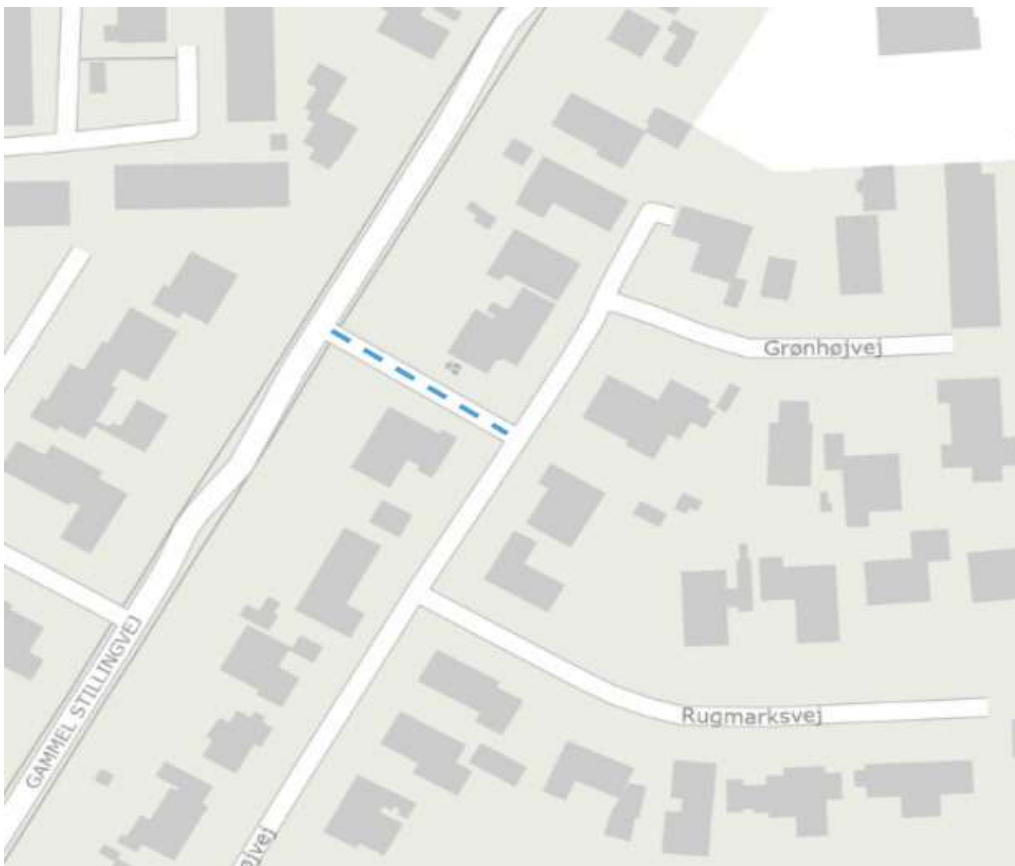
| Beskrivelse af vejanlægget | Forbindelsesvej mod vest fra Grønhøjvej (nord-sydgående del) til Gammelstillingvej. Nyere belægning og nyere fortovej og kantsten i begge vejsider. | | |
